## Véhicules Triopan et installations routières

## Aperçu de la gamme Triopan

# Sécuriser les zones de travail et les acteurs de la circulation routière grâce aux systèmes de protection de Triopan

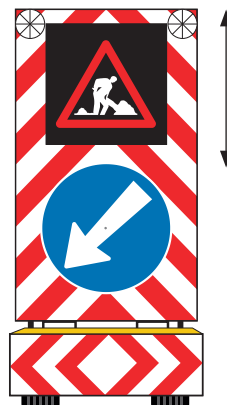
Version avec panneau d'avertissement hydraulique et tête de chantier

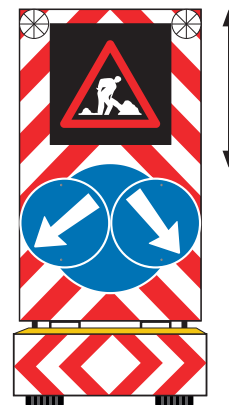
Version avec panneau d'avertissement hydraulique

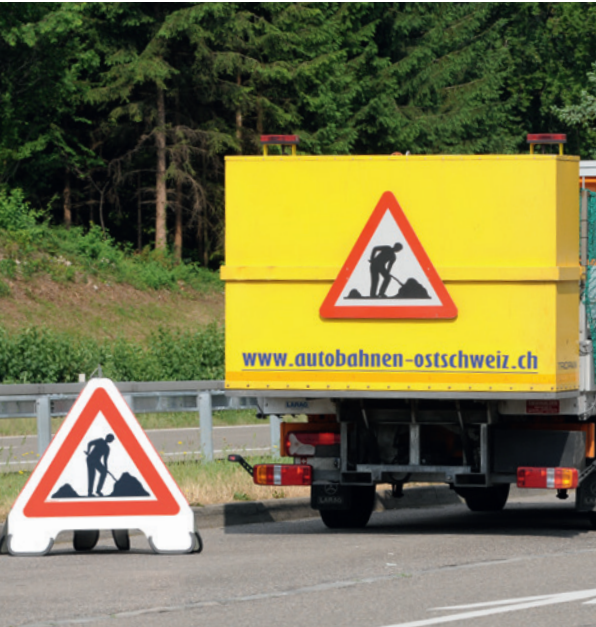
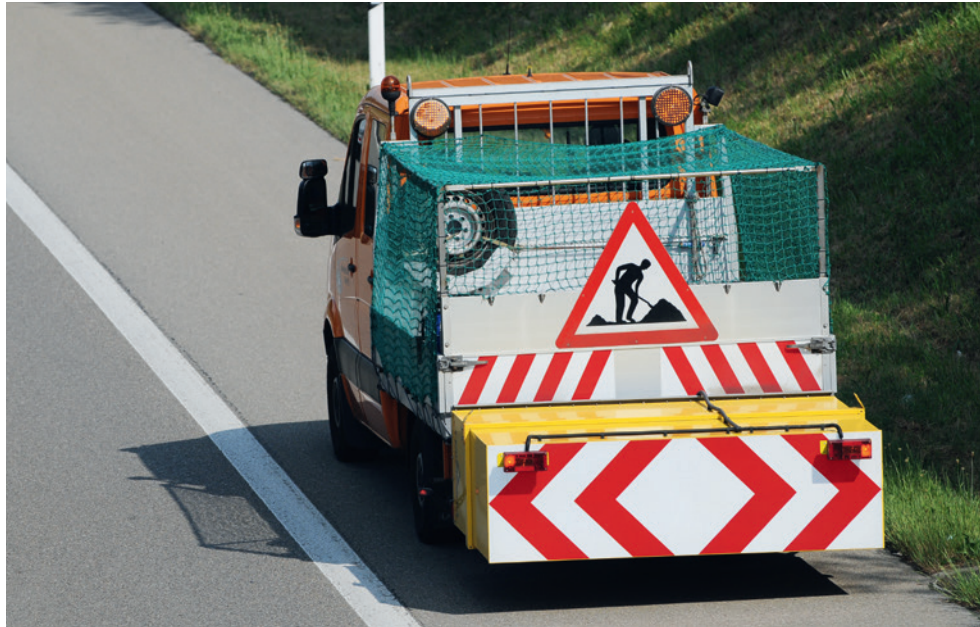
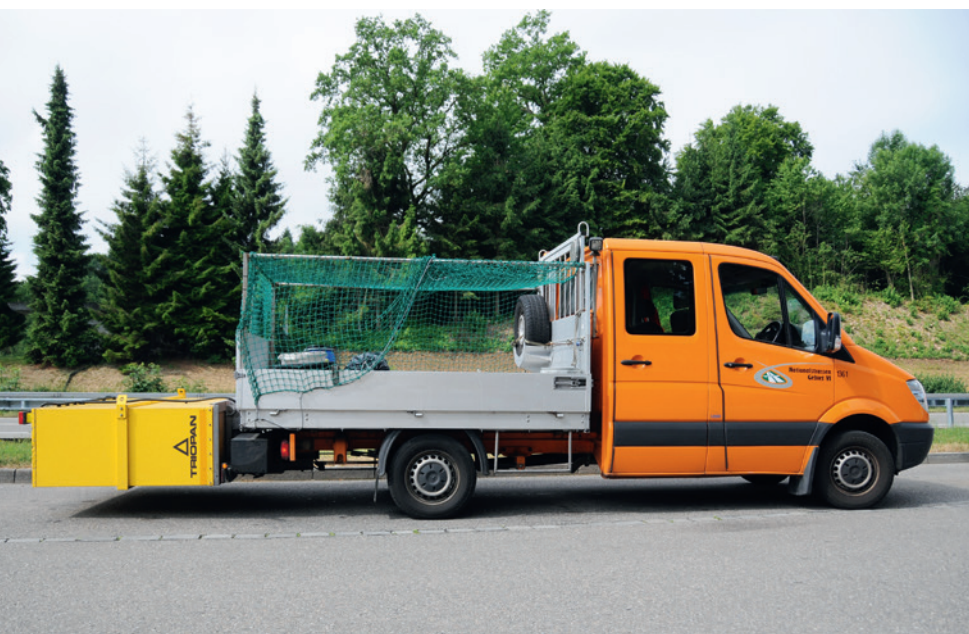
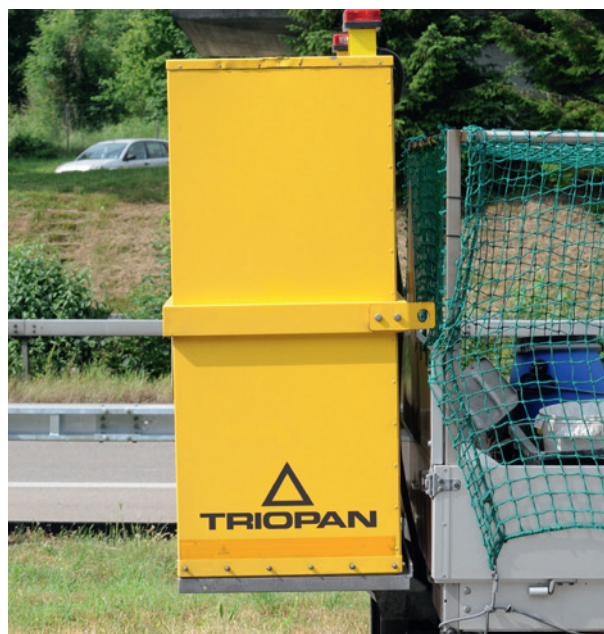
## Modèle: type Mini

L'actuel programme d'amortisseur d'impact de Triopan AG est complété par un modèle TMA pour véhicules de livraison jusqu'à 3,5 tonnes. Un module d'extension permet une transformation facile pour tous les véhicules de livraison ordinaires avec plateforme.

Les modules d'extension sont adaptés aux véhicules de livraison et peuvent être montés sur le châssis principal des véhicules sans grandes transformations.

326.421 Version standard complète  
326.577 Coussin amortisseur d'impact

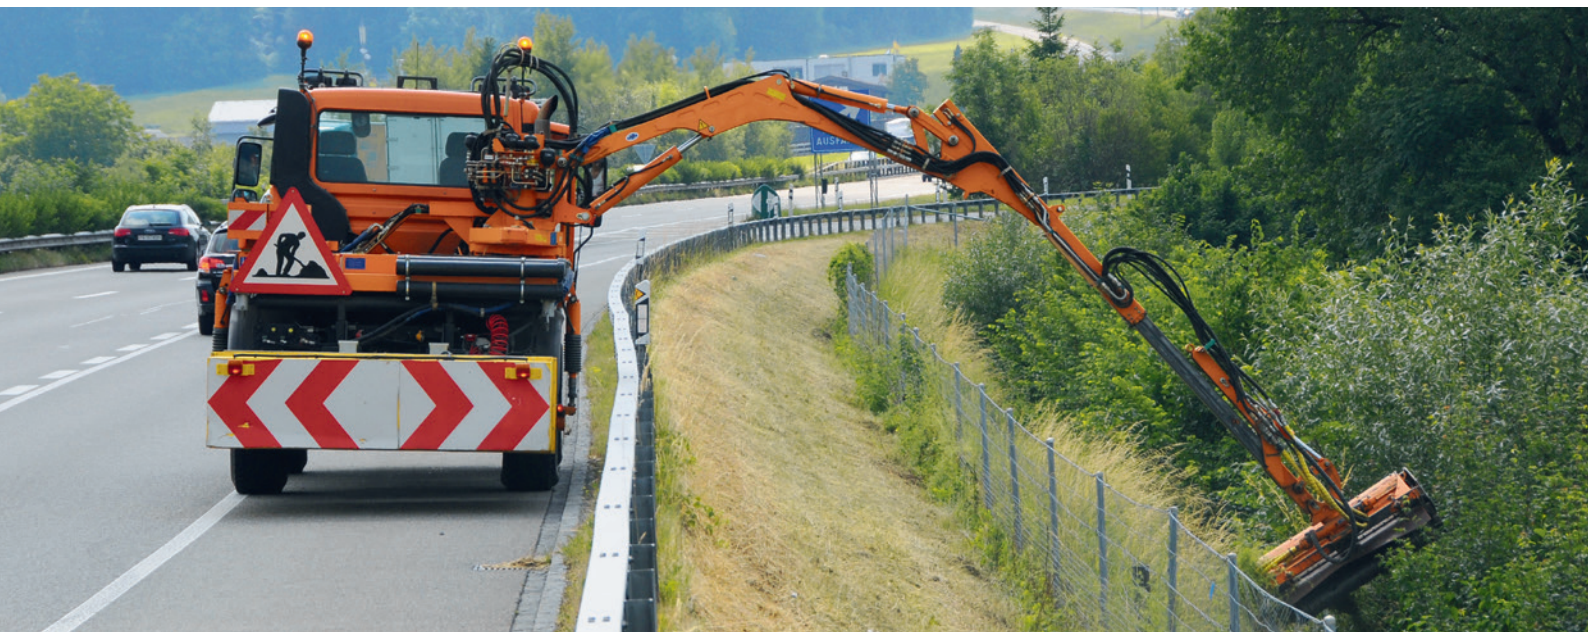
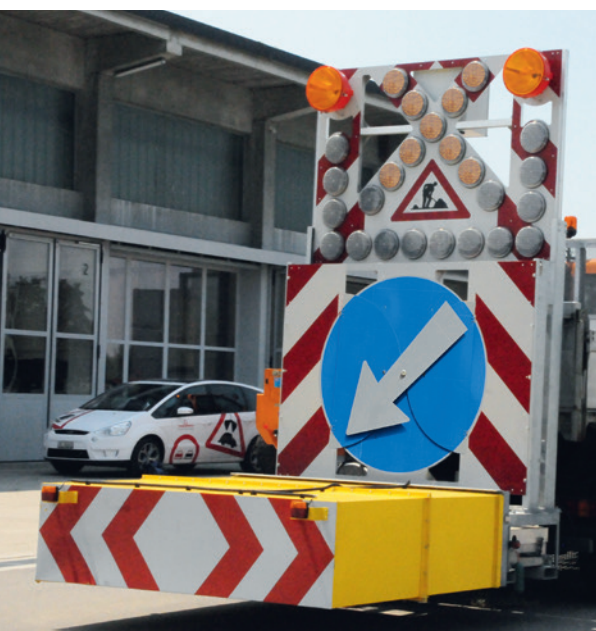
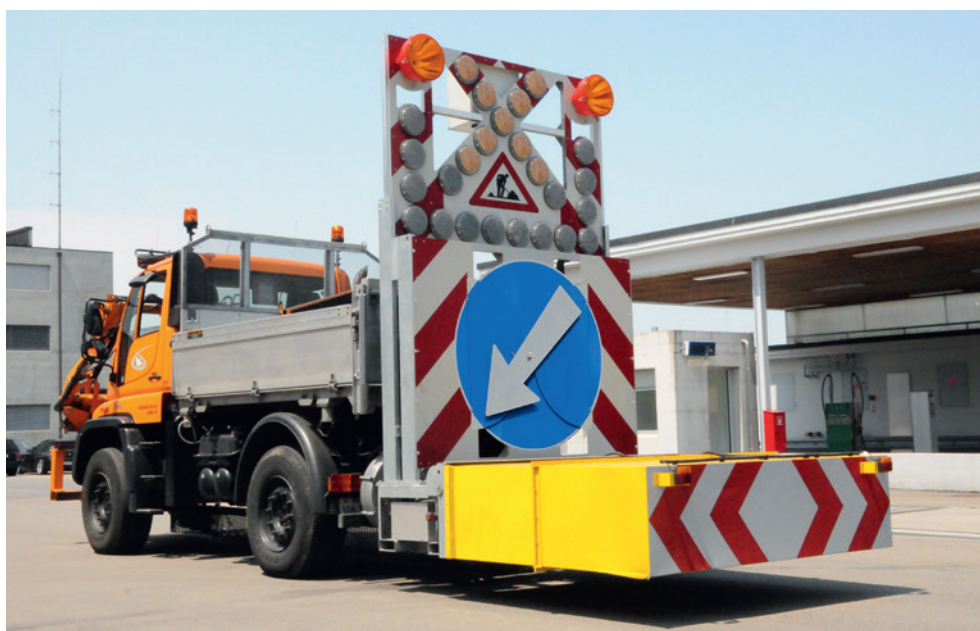
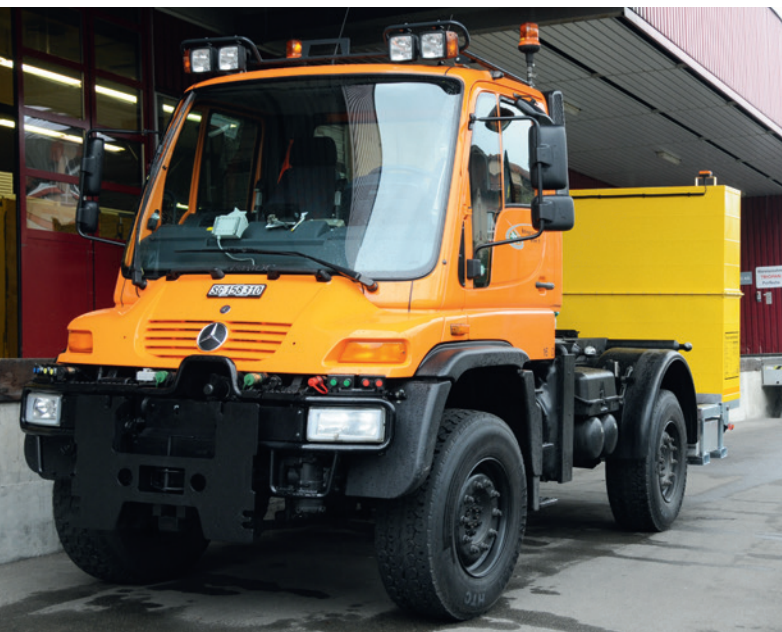
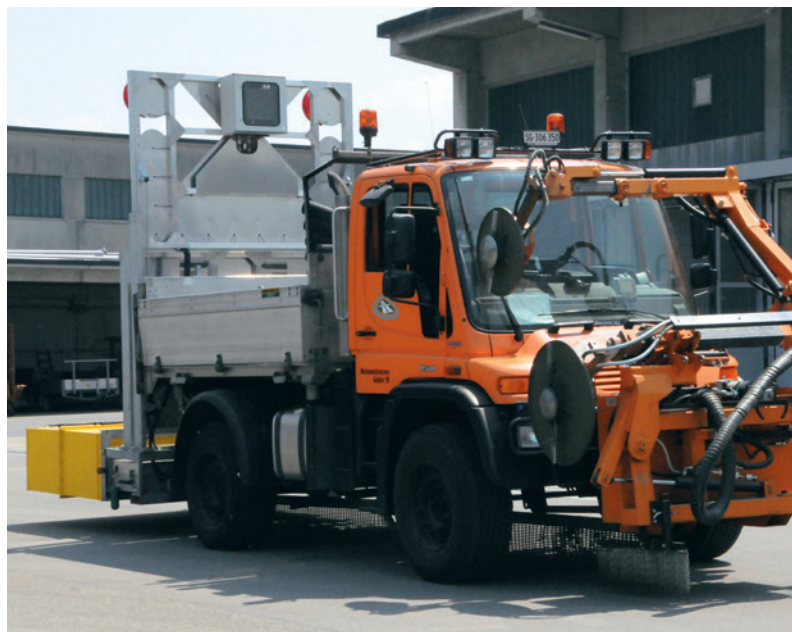
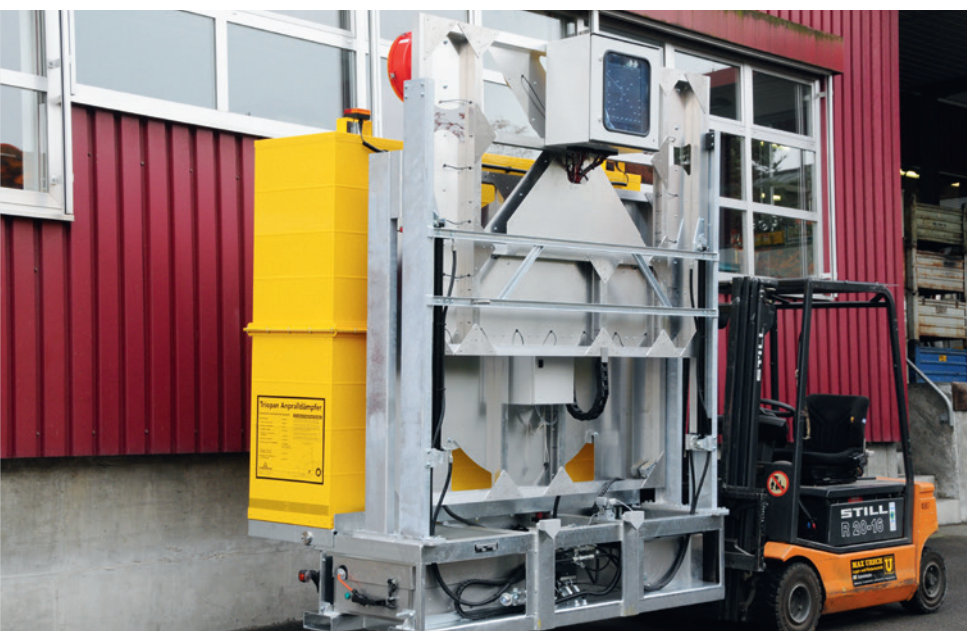
Modèle: type 80 km/h

- 319.221 Version standard avec panneau d'avertissement
- 319.345 Version sans panneau d'avertissement
- 319.337 Version avec tête de chantier

319.301 Coussin amortisseur d'impact

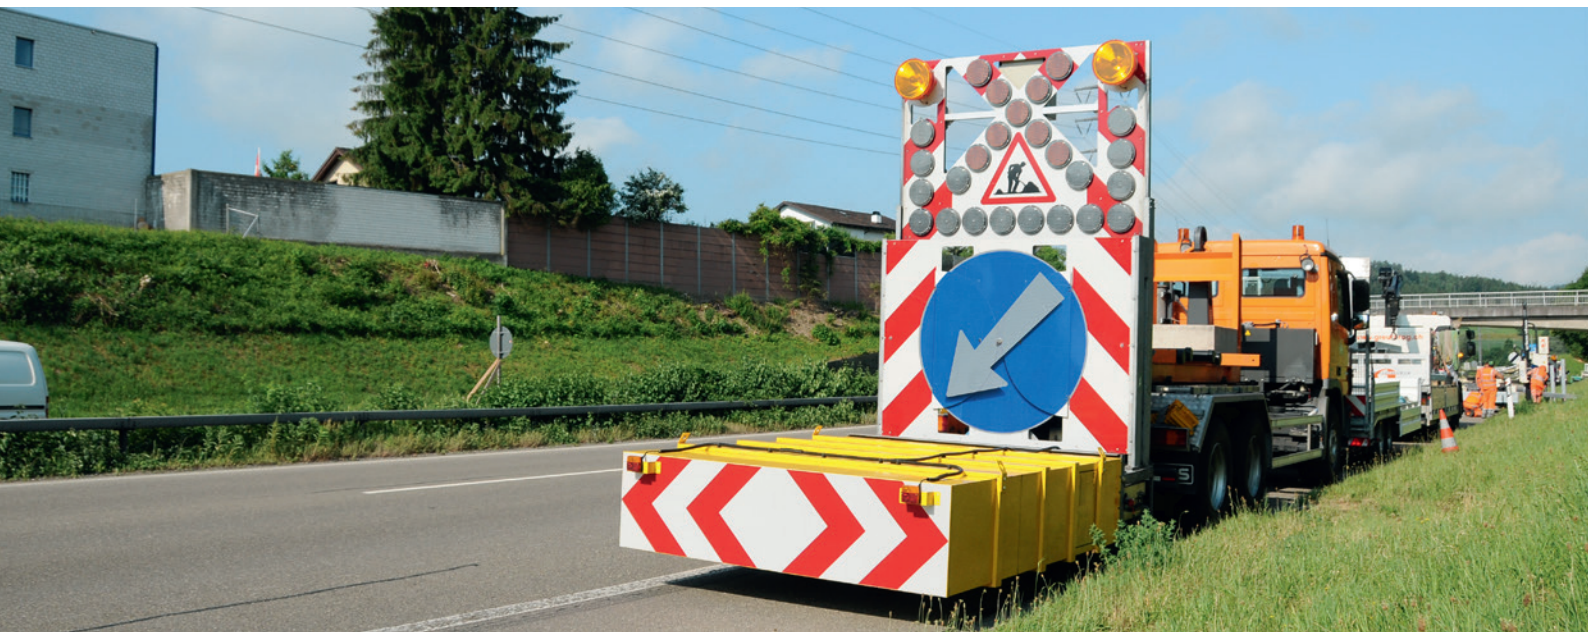
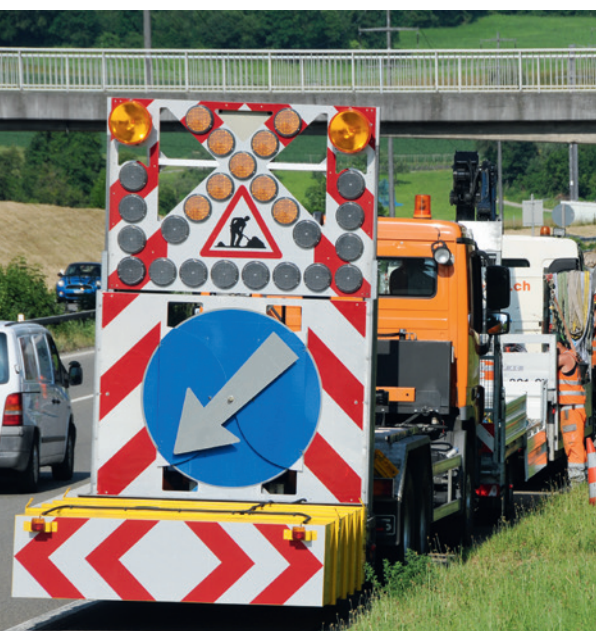
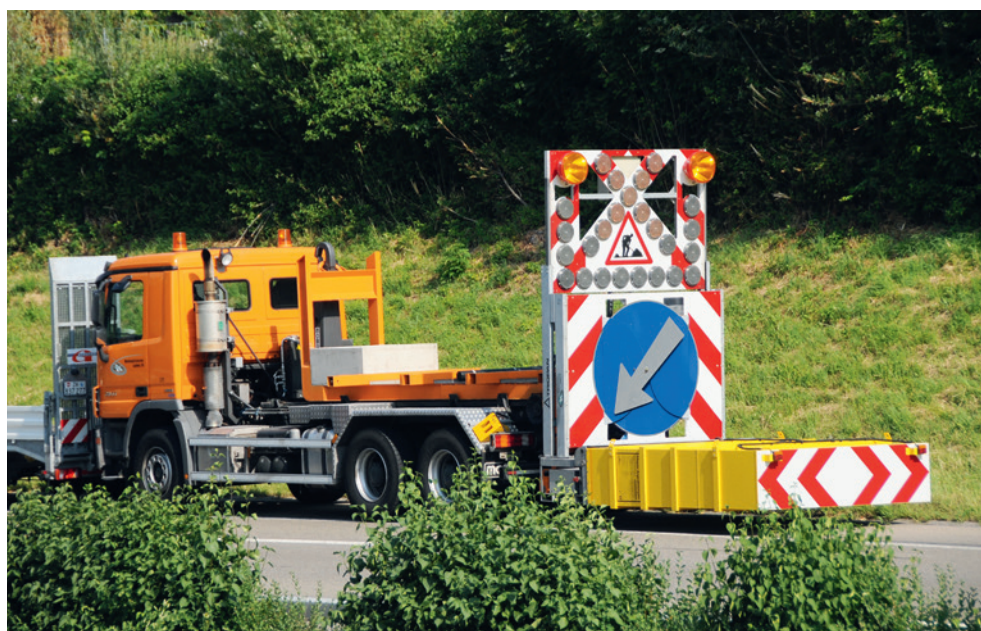
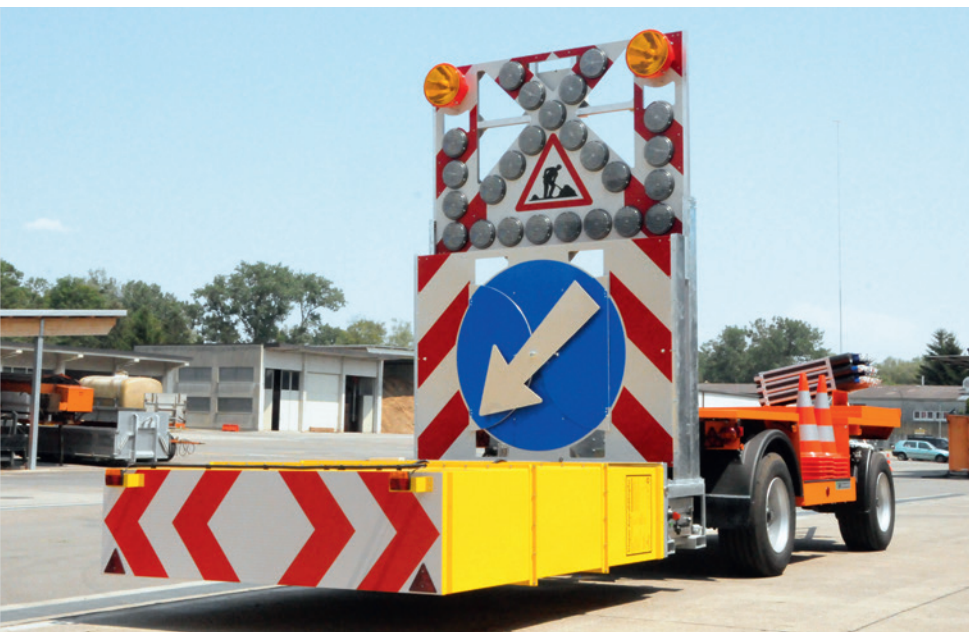
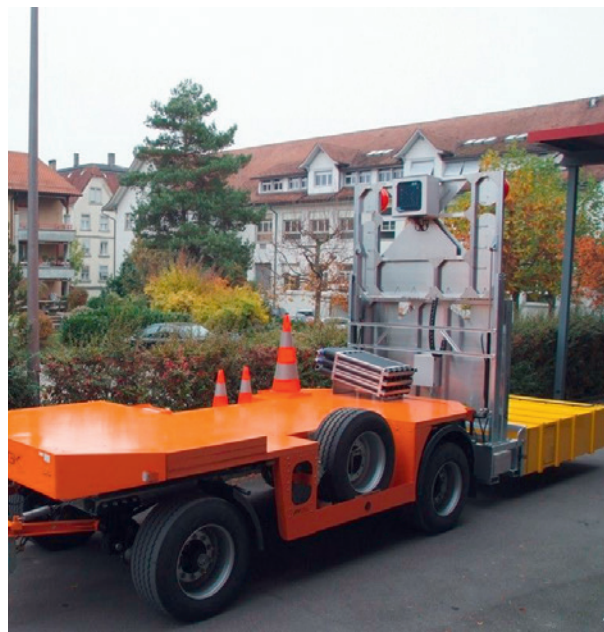
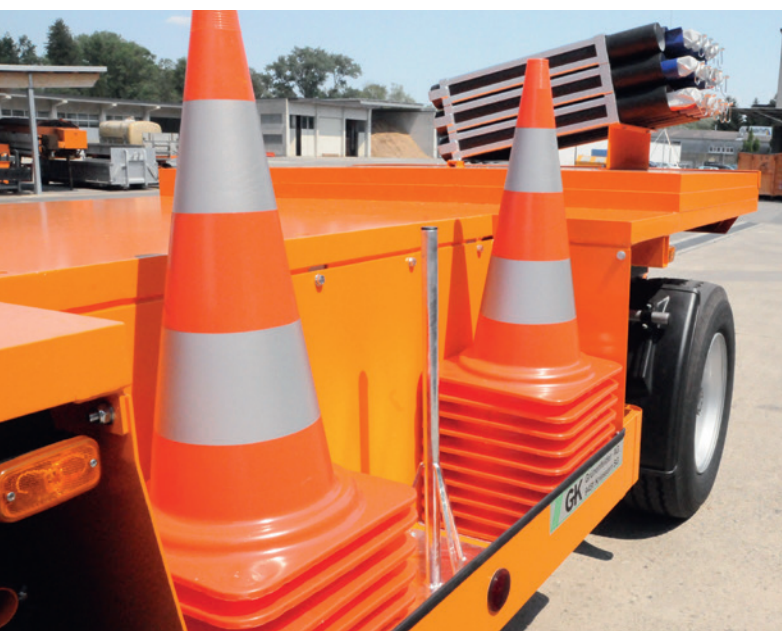
## Modèle: type 100 km/h

- 319.222 Version standard avec panneau d'avertissement
- 319.346 Version sans panneau d'avertissement
- 319.338 Version avec tête de chantier

319.302 Coussin amortisseur d'impact

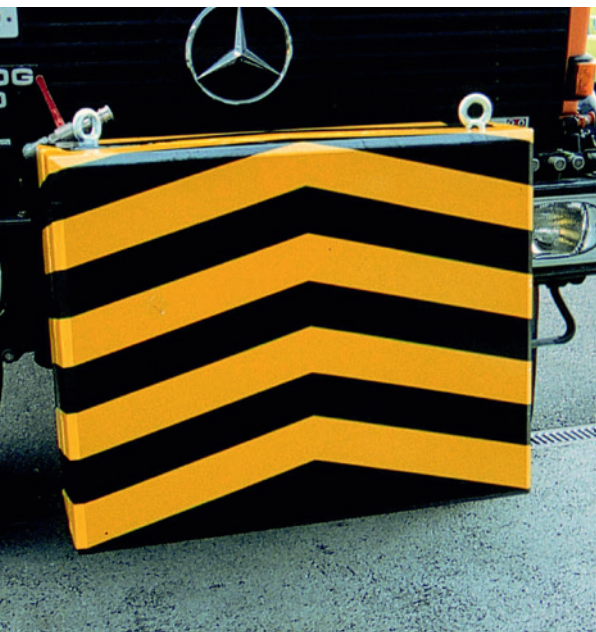
Contrepoids Unimok

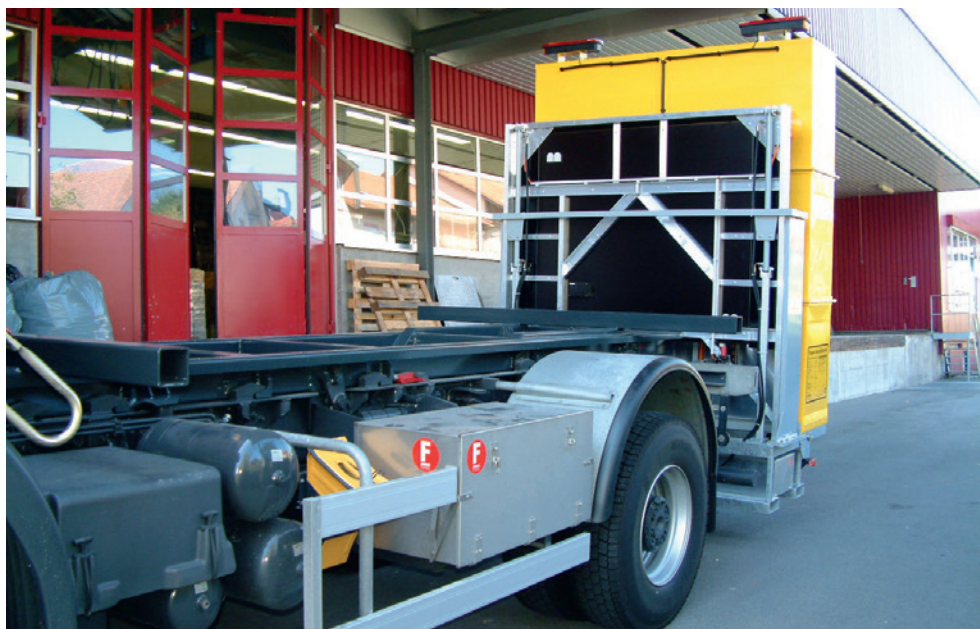
Système Moser

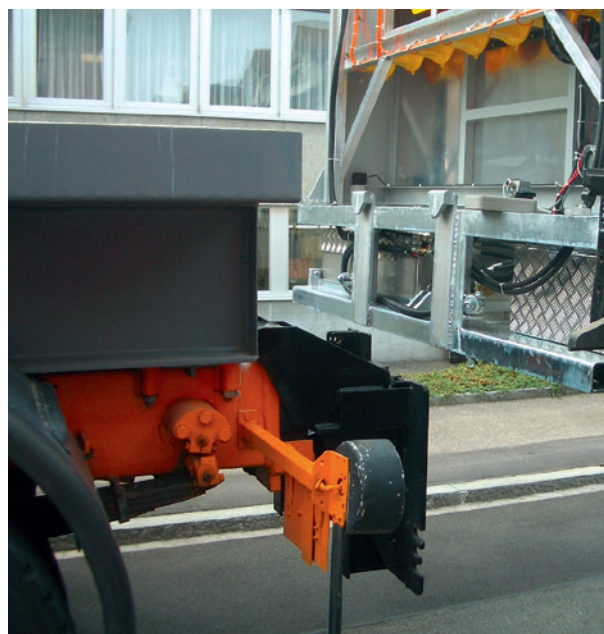
Plaque VSSA

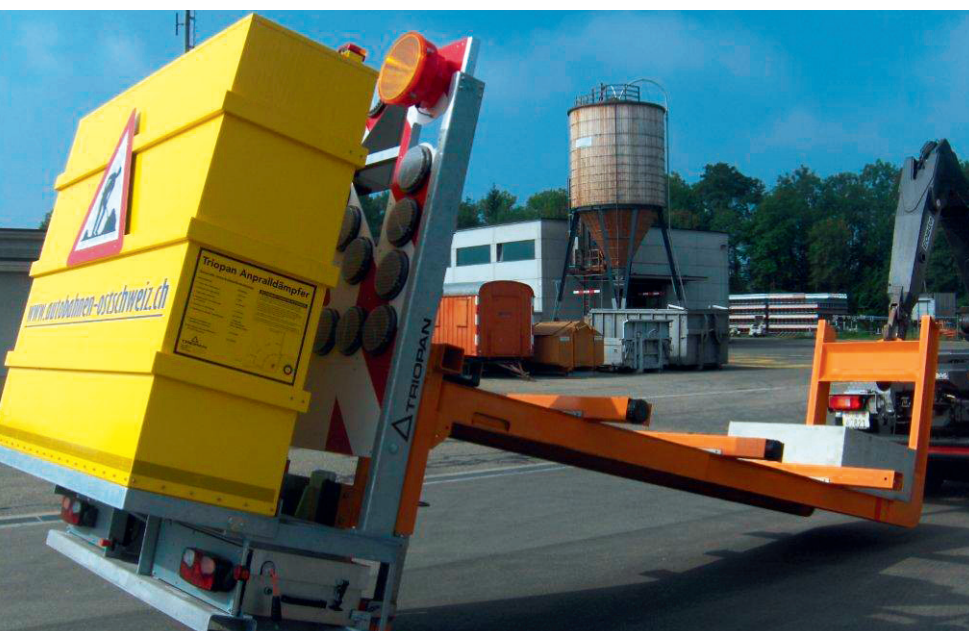
Système porte-cellule/crochet

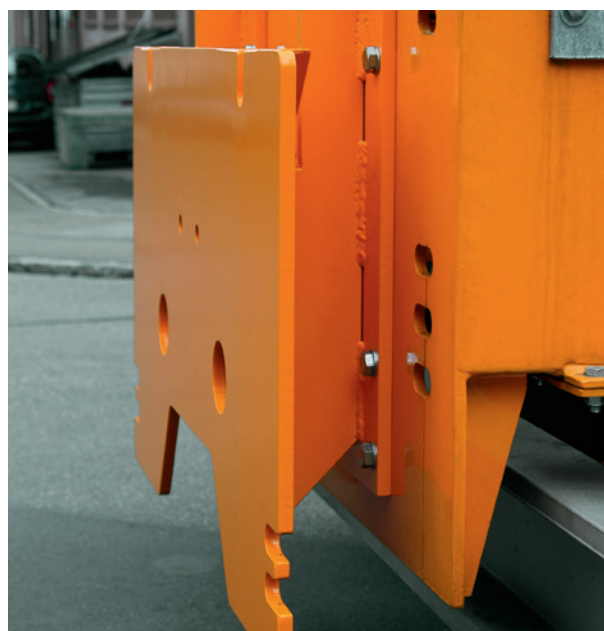
Plaque VSSA

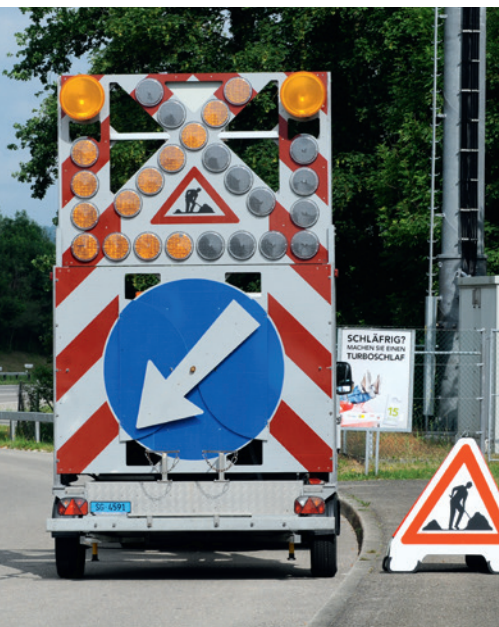
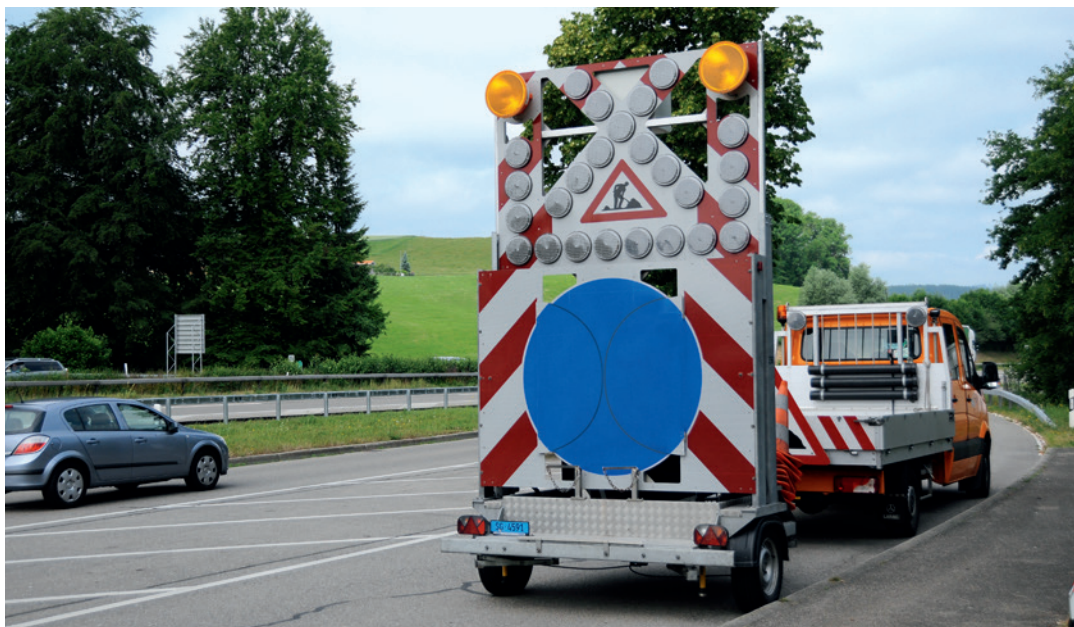
# Système de guidage mobile Triopan

La remorque de signalisation de Triopan est conçue d'après des normes internationales. Chaque remorque de signalisation comprend un système de verrouillage, de clignotement et de freinage conformément au Code de la route et peut être attelée à tout véhicule tracteur. Le système de commande coordonne le fonctionnement de tous les éclairages extérieurs, y compris l'hydraulique et les déplacements des flèches mécaniques. La commande se fait à partir d'un microcontrôleur. Les modifications sont apportées au programme au moyen d'un raccordement UBS industriel.

- Fabrication conforme aux normes internationales admises
- Equipé d'un système de verrouillage, de clignotement et de freinage
- Interrupteurs crépusculaires

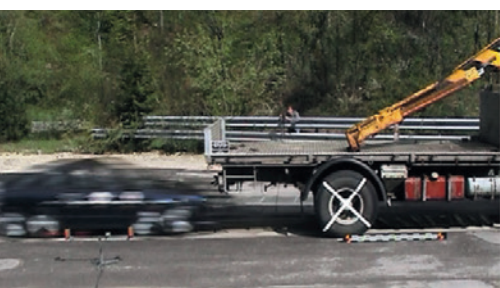
Point de collision  $t = 0 \text{ ms}$

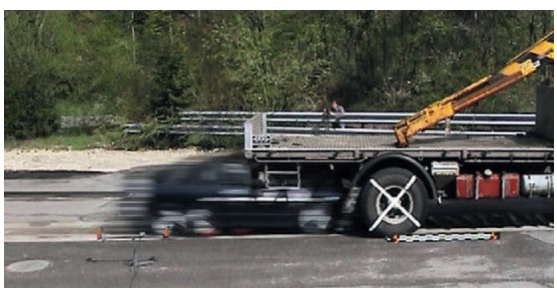
La Nissan s'écrase sur l'axe arrière du véhicule FBW env. 70 ms

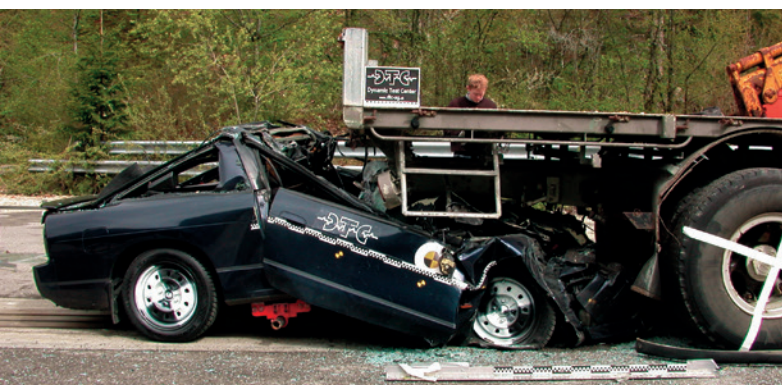
*Habitacle déformé*

Comparaison des illustrations du sinistre après la collision avec et sans la TMA:

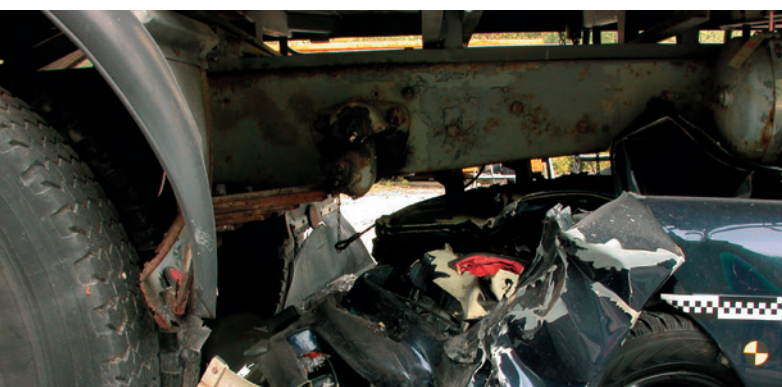
*Ecrasement de l'axe arrière sur l'avant de la Nissan*

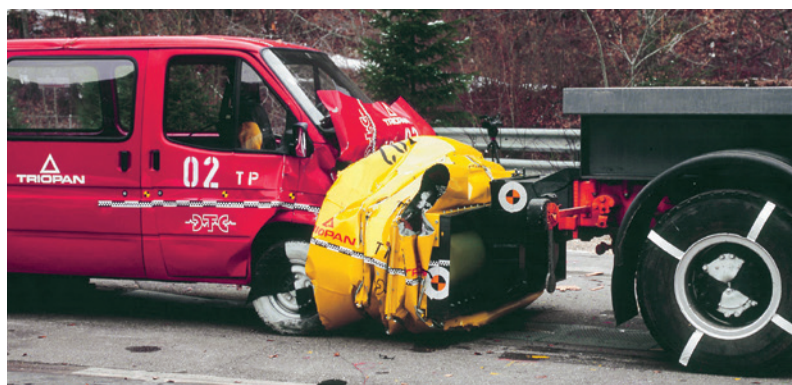
*L'habitacle est intact après le test*

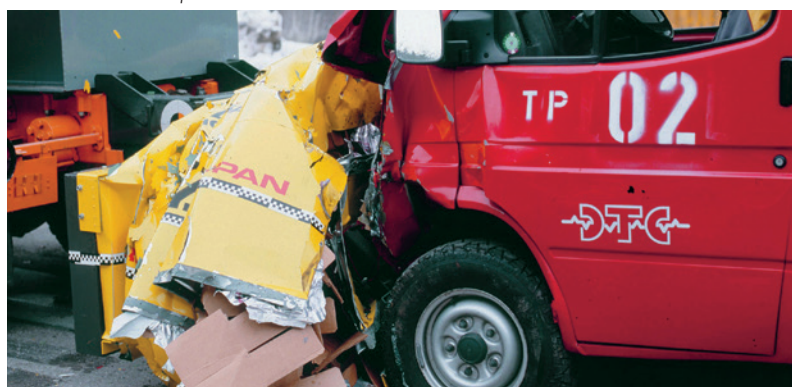
*La TMA et la zone de déformation ont contribué à transformer l'énergie de manière efficace et préventive.*

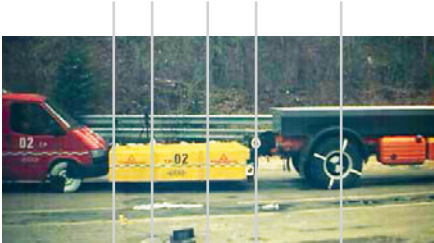
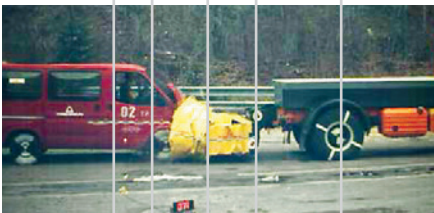
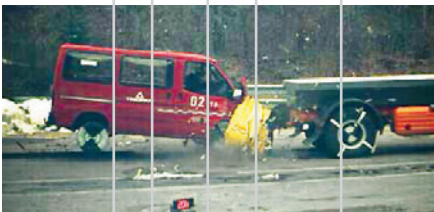
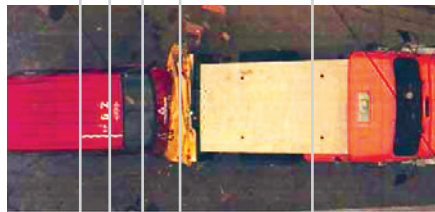
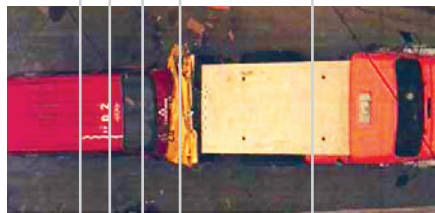
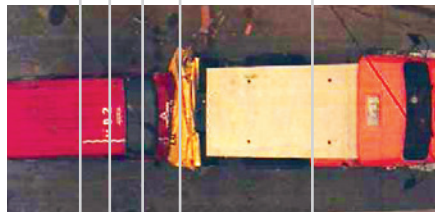
## Séquences Highspeed

Elément de l'amortisseur d'impact

1<sup>er</sup> élément déformé

2<sup>ème</sup> élément déformé

3<sup>ème</sup> élément déformé  
(déf. dyn. max.)

Fin de la durée d'impact

On voit sur les illustrations en vue de dessus que l'amortisseur d'impact se trouve sur le côté gauche et sur l'expulsion des morceaux de carton. Aucun objet lourd n'a été projeté hors de l'amortisseur d'impact. Globalement, le camion de protection du chantier a été poussé sur 1,2 mètre en avant.
